### Zápis z kontrolního dne

Věc: RESTAUROVÁNÍ MARIÁNSKÉHO SLOUPU V MILETÍNĚ

datum: 16. 5. 2017

Název objektu s restaurovaným dílem: **Renovace Mariánského sloupu: „IMMACULATY“  
v Miletíně, II. etapa**

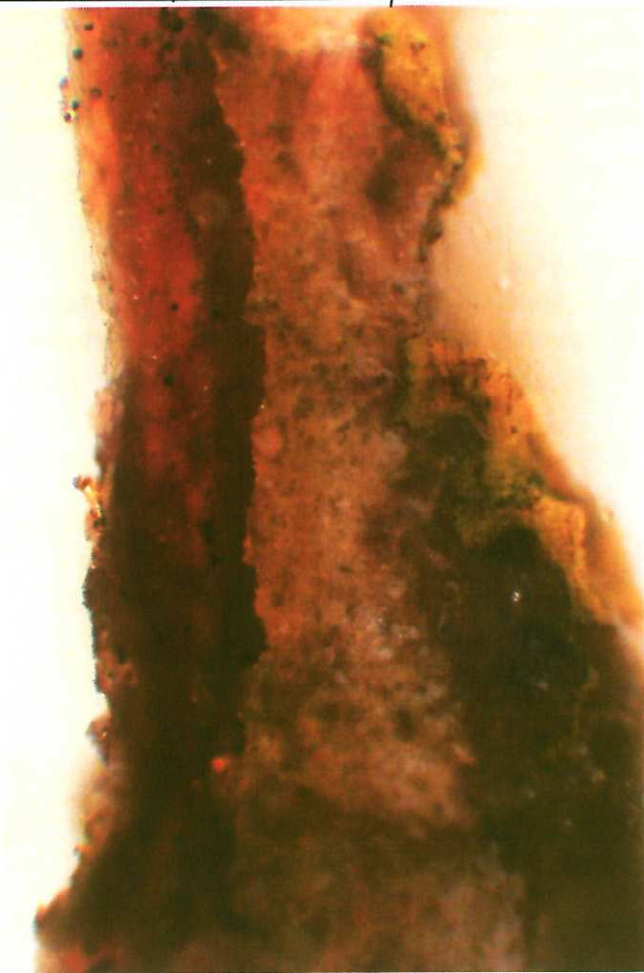
**Vzorek č. 1 – inkarnát P. Marie** - na fragmentu žlutého okru, je štuk, zlacení folií zlata, transparentní nátěr a červeně probarvený lak a zlacení folií zlata.

- vz. č. 1 – *immaculata* – srpek měsíce
- zlacení – folie zlata, 0,003 mm
  - červeně probarvený lak, 0,027 mm
  - transparentní nátěr, 0,016 mm
  - zlacení – folie zlata, 0,003 mm
  - štuk, 0,12 mm
  - žlutá, žlutý okr, 0,019 mm

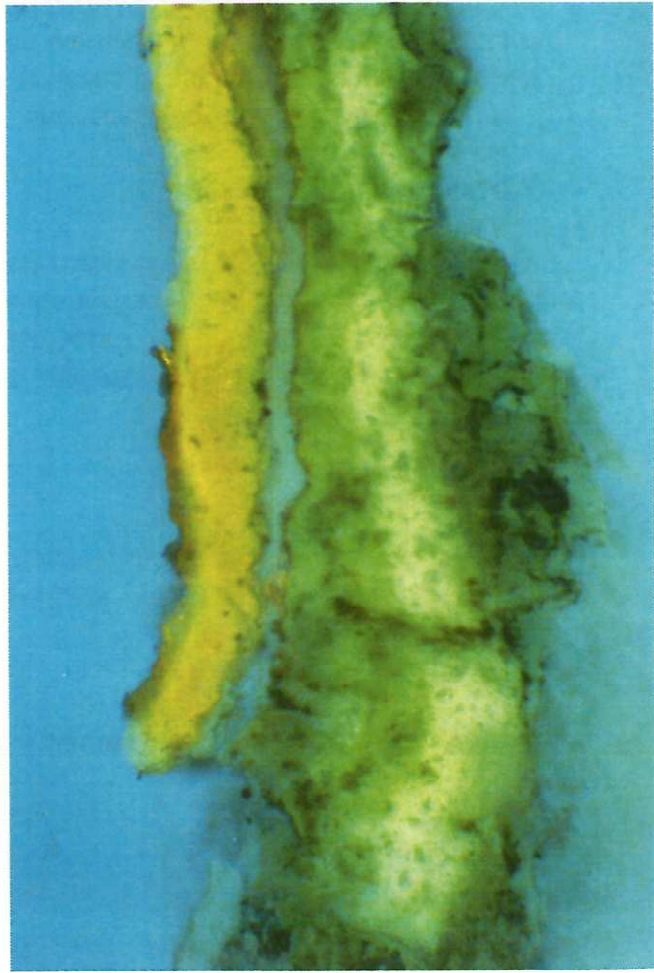
- vz. č. 1 – *immaculata* – srpek měsíce, UV světlo
- zlacení – folie zlata, 0,003 mm
  - červeně probarvený lak, 0,027 mm
  - transparentní nátěr, 0,016 mm
  - zlacení – folie zlata, 0,003 mm
  - štuk, 0,12 mm
  - žlutá, žlutý okr, 0,019 mm
